## **„Zbudování půdní vestavby na budově Základní školy, Brno, Gajdošova 3“**

dopracování architektonické studie proveditelnosti

| Předmět dokumentace: | <b>architektonická studie proveditelnosti</b> |

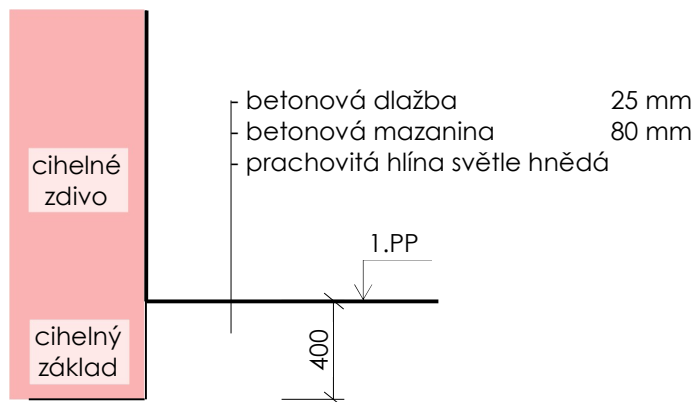
**K1** Obvodová stěna, foto č. 1 - 2

Sondou **K1** provedenou v 1.PP byl odhalen cihelný základ nacházející se 0,4 m pod podlahou suterénu. Na fotografiích č. 1 a 2 je vidět v podlaze ocelové potrubí. Dle přivolaných pracovníků školy se jedná o staré potrubí, již nevyužívané.

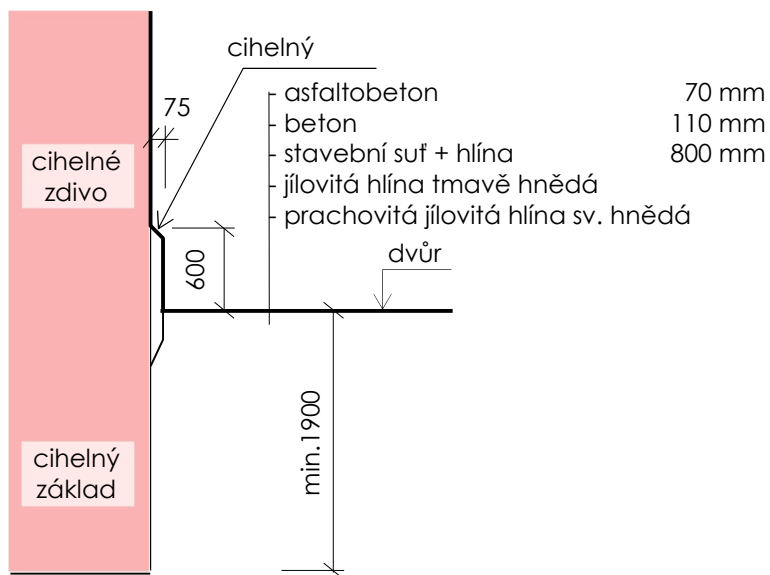
**K2** Obvodová podélná stěna, foto č. 3 - 4

Sondami **K2** a **K3** byl zjištěn cihelný základ nacházející se cca 1,9 m pod přilehlým terénem (hřištěm). Základ lícuje s cihelnou obvodovou stěnou.

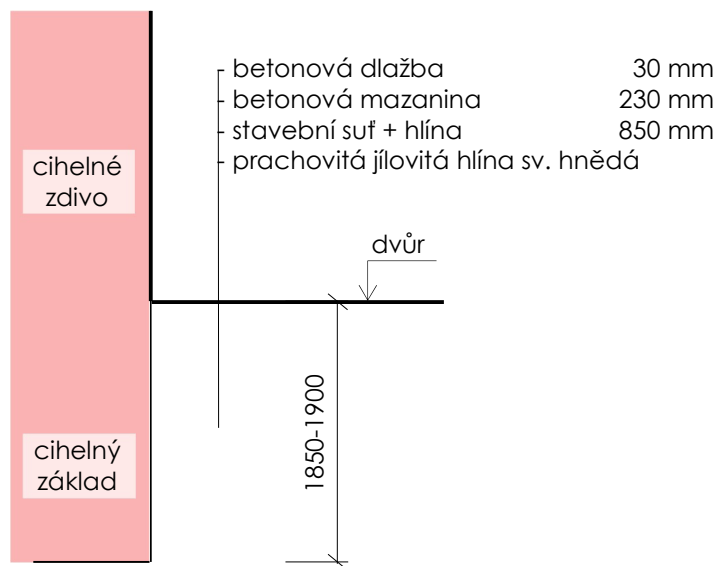
**K3**

Obvodová příčná stěna, foto č. 5 - 6

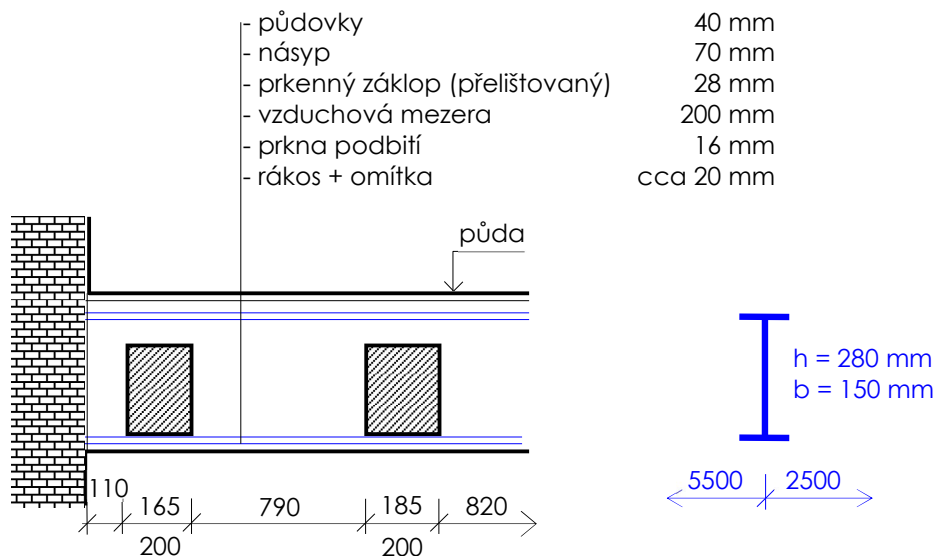
## V1 Strop nad 3. NP, foto č. 11–12

U dřevěných trámových stropů (sondy **V1 - V6**) byl vizuální prohlídkou a vpichy tesařského kladiva zkontrolován stav dřevěných trámů. Avšak u žádných z odhalených trámů nebylo zjištěno žádné napadení dřevokaznými škůdci. Stropní trámy jsou uloženy na spodní pásnici ocelových nosníků.

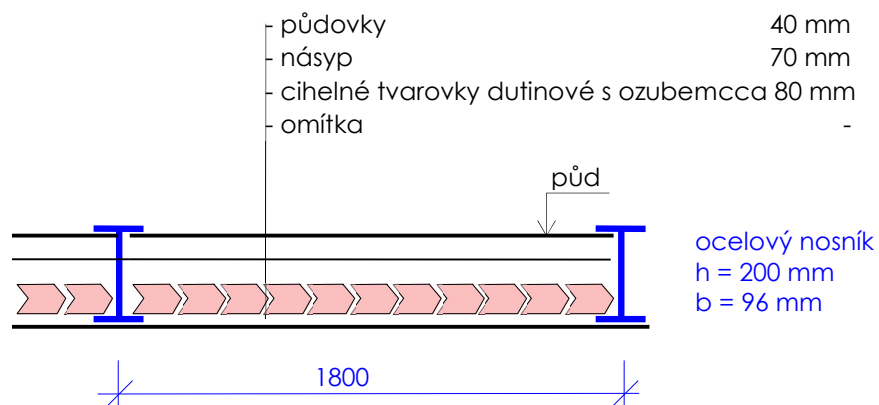
**V7** Strop nad 3.NP nad schodištěm

Nad schodišti (sondy **V7 - V8**) byly zjištěny subtilní stropní konstrukce vytvořeny pomocí cihelných plochých kleneb větknutých do ocelových nosníků. Netypické je použití zazubených cihelných děrovaných tvarovek.

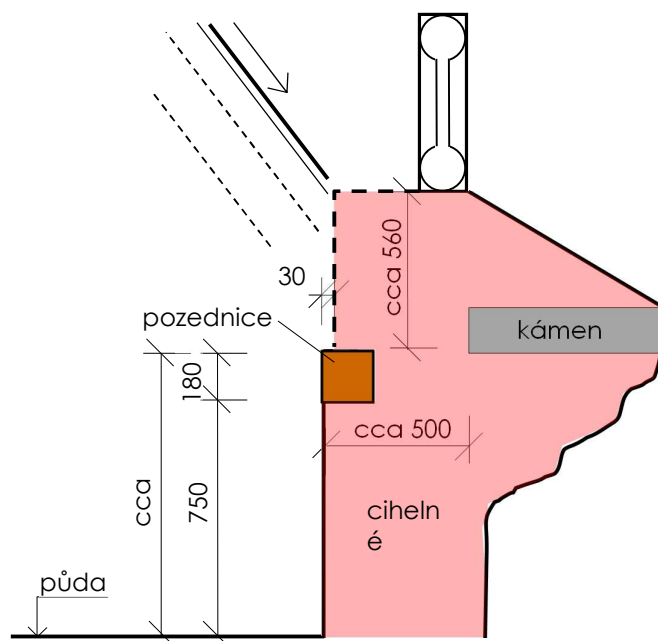
**Ř1** Okapní římsa, příčný řez, foto č. 27

Obvodové cihelné zdivo pokračuje nad stropní konstrukci 3.NP, kde se postupně rozšiřuje tak, aby podporoval kamenný prvek okapní římsy.

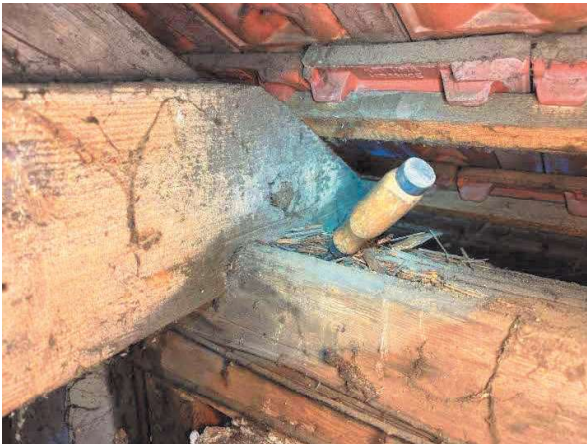
29.

- Nejvíce je krovová konstrukce poškozená na severní straně, kde jsou v důsledku zatékání přes porušenou střešní krytinu poškozeny krokve, pozednice a částečně i kleštiny, foto č. 29–32.

V krovové konstrukci se nachází několik míst, kde bude potřeba vyměnit nebo zesílit některé prvky. Jedná se především o dvě úžlabí a další kritická místa, kde dlouhodobě zatéká.

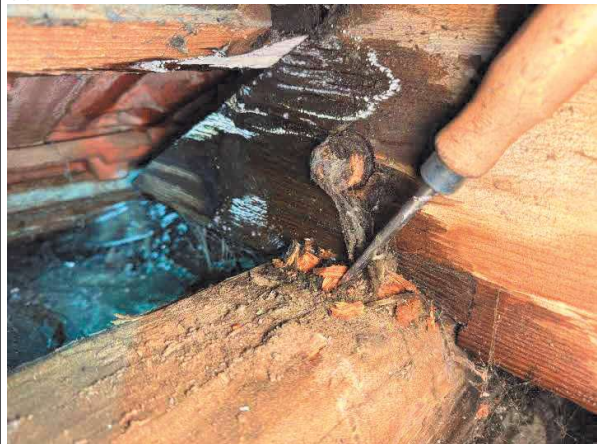
30.

- Dřevokazný hmyz je ještě v aktivním stádiu, protože byly místně (v malé míře) zjištěny jeho čerstvé požitky.
- Rovněž dřevokazné houby jsou v místě zatékání přes porušenou střešní krytinu v aktivním stádiu, o čemž svědčí jejich čerstvé plodnice, foto č. 30, 33 nebo 36.

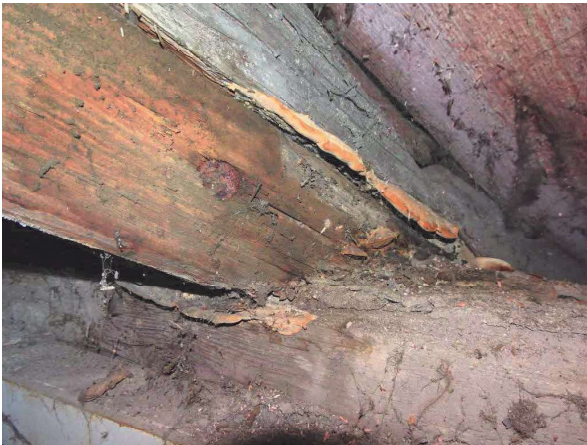
33.

- Další dvě vážná místa se nachází uprostřed budovy v místě styku nárožní a úžlabní krokve. Zde jsou výrazně poškozeny jak obě krokve, tak i prvky pod nimi – pozednice, vazný trám i sloupek ve stěně, foto č. 33–35.

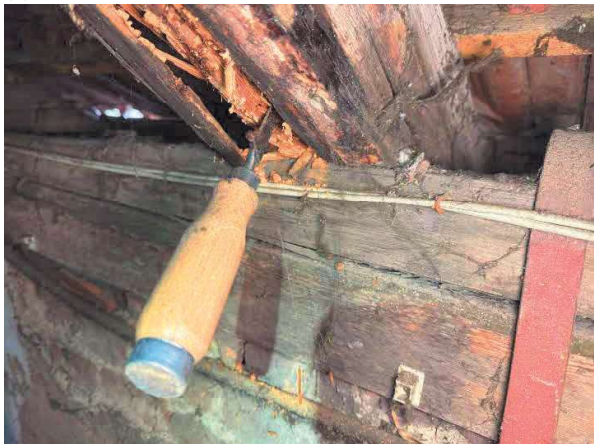
36.

- Mezi výrazně poškozené prvky patří i několik krokví (foto č. 36 a 37), část pozednic, vzpěr či vazných trámů (foto č. 38). Všechny červeně zvýrazněné prvky jsou vyznačeny ve výkresové dokumentaci.

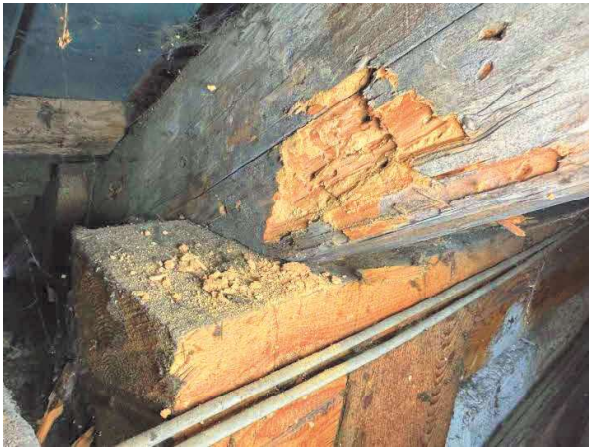
39.

- V krovu se nachází mnoho povrchově poškozených prvků od dřevokazného hmyzu – krokve, pozednice, vazné trámy i věšadla. Na fotografiích č. 39–43 je vidět povrchové poškození, většinou do hloubky 1–2 cm.

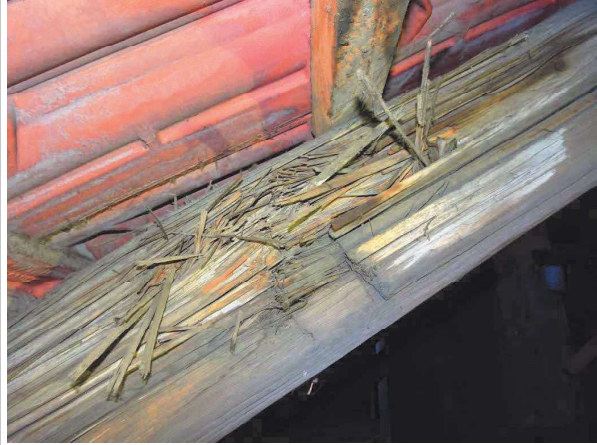
- Dvě krokve nacházející se v jižní části krovu jsou mechanicky poškozeny, pravděpodobně od šrapnelů, foto č. 44.
- Taktéž v jižní části byla zjištěna nevhodně spojená střední vaznice, foto č. 45.

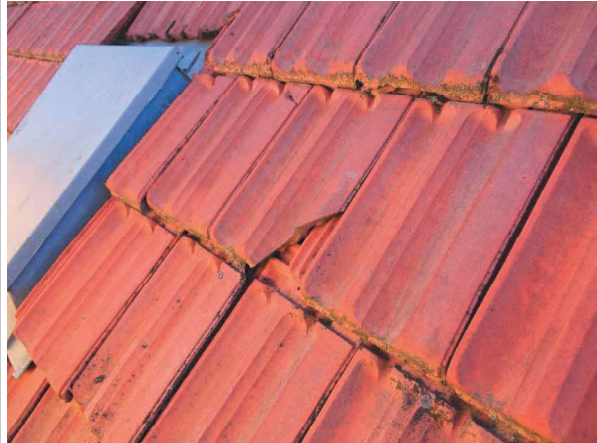
- Střešní krytina je lokálně porušená, foto č. 46. Lokálně byly zjištěny i uvolněné hřebenače z nároží střech. Oprava krytiny pomocí polyuretanové pěny není vhodným řešením, foto č. 47.
