## **„Zbudování půdní vestavby na budově Základní školy, Brno, Gajdošova 3“**

dopracování architektonické studie proveditelnosti

| Předmět dokumentace: | <b>architektonická studie proveditelnosti</b> |

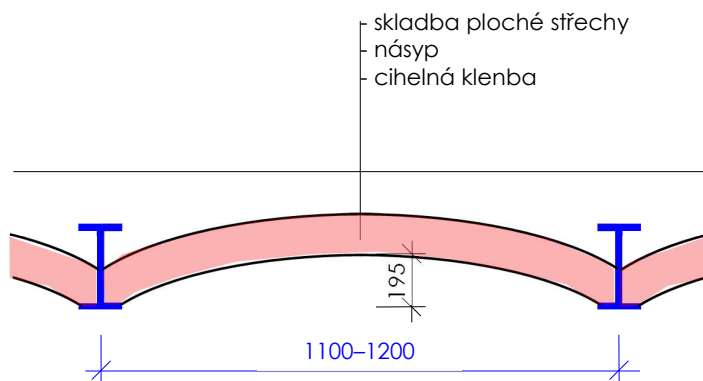
**V11****Cihelná klenba nad 3.NP nad chodbou**

nezjišťováno  
nezjišťováno  
150 mm

ocelový nosník

$h = 220 \text{ mm}$   
 $b = 102 \text{ mm}$

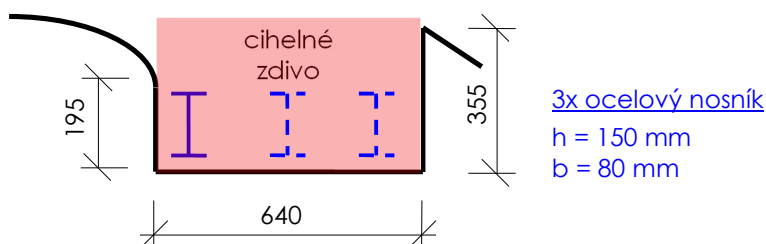
#### A1 Průvlak u schodiště nad 2. NP

Průvlak nad 2.NP i nad 3.NP je proveden stejným způsobem. Nosným prvkem je trojice ocelových nosníků, které jsou doplněny cihly plnými pálenými s maltou. Liší se pouze dimenze ocelových nosníků.

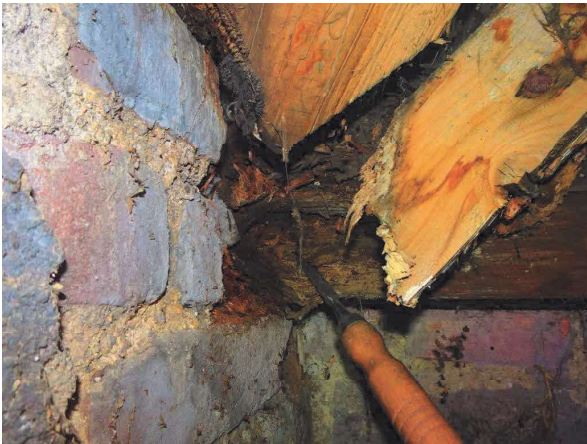
35.

- Další dvě vážná místa se nachází uprostřed budovy v místě styku nárožní a úžlabní krokve. Zde jsou výrazně poškozeny jak obě krokve, tak i prvky pod nimi – pozednice, vazný trám i sloupek ve stěně, foto č. 33–35.

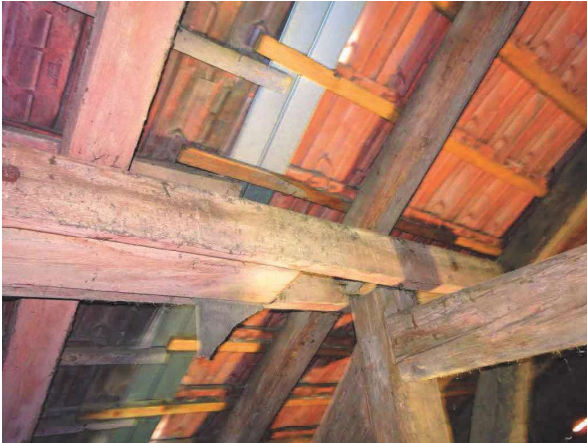
- Dvě krokve nacházející se v jižní části krovu jsou mechanicky poškozeny, pravděpodobně od šrapnelů, foto č. 44.
- Taktéž v jižní části byla zjištěna nevhodně spojená střední vaznice, foto č. 45.

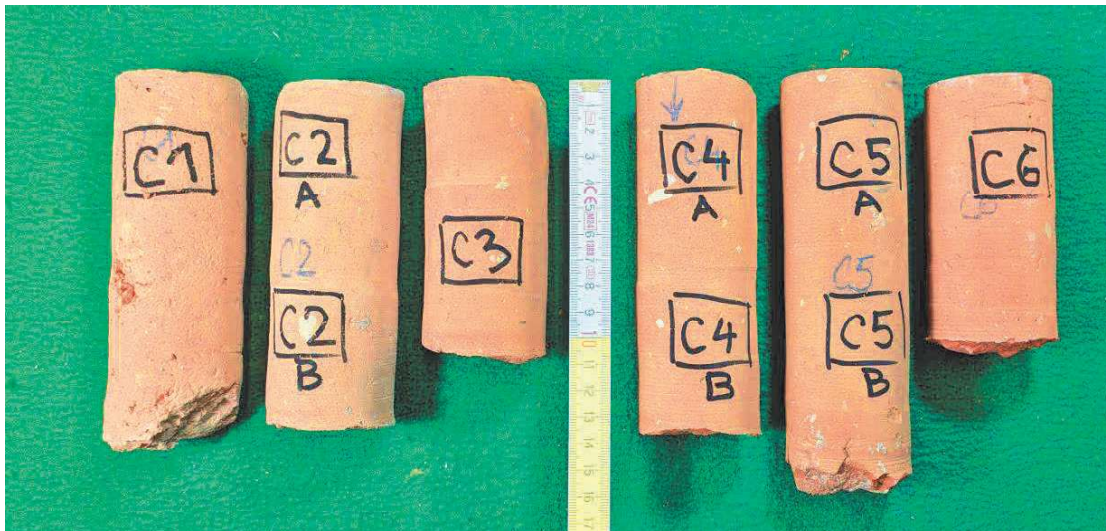
- C1 – stěna v 1.NP;
- C2, C3 – stěna v 3.NP;
- C4 – stěna v 2.NP;
- C5, C6 – stěna v 3.NP.

Obr. 1: Zkušební vzorky cihel C1 až C6 ze zdiva v 1.NP až 3.NP objektu.

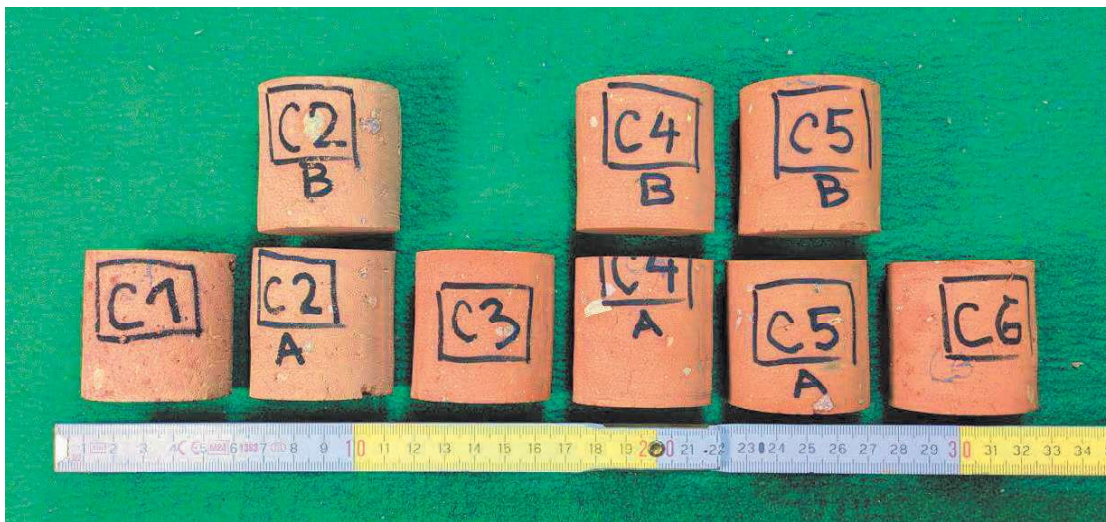
Obr. 2: Zkušební tělesa ve tvaru válce 1:1 vyrobená ze vzorků C1 až C6.
